Idee du projet

Contexte du projet
Ce projet est destiné au village Shenjiashuang, dans la commune de Gulou, district Macheng de la province du Hubei. C'est là où s'est produite l'immigration de la commune Xiaogan à la province du Sichuan à la fin de dynastie de Ming et au début de celle de Qing.

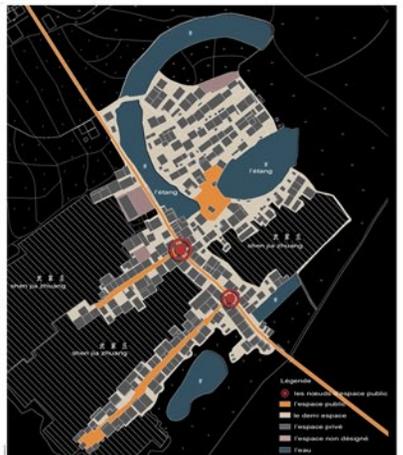
l'analyse de la construction de l'espace actuel

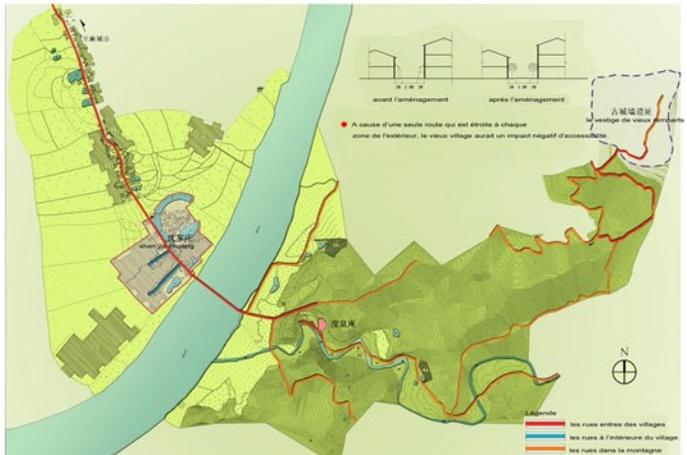
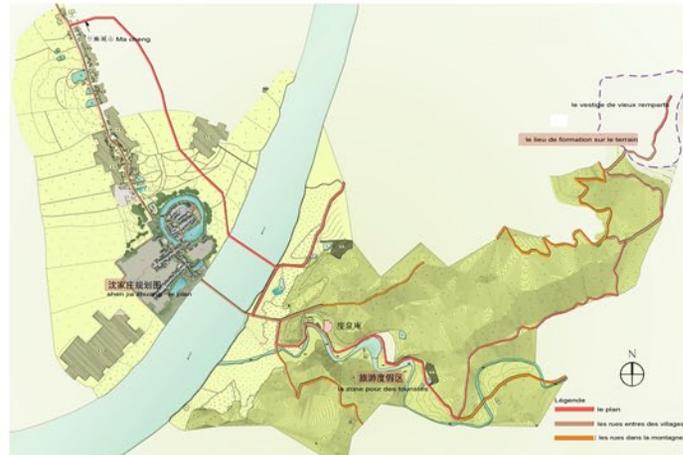
le plan général

Qualité des bâtiments
Enlever des constructions pisées de mauvaise qualité, conserver leurs façades et leurs formes de toit, de sorte que l'apparence des bâtiments nouveaux et anciens est en harmonie.

Qualité de la vie sociale
Améliorer l'environnement spatial de la rue, aussi le réseau routier, renforcer l'accessibilité entre des régions, enlever des structures entre des bâtiments principaux, ainsi former certains nœuds, enfin fournir aux résidents des lieux d'échange facilement accessibles. Construire des installations publiques, équipé de musée, d'un lieu de loisir, d'un clinique, avec une place devant où les villageois peuvent tenir des activités diverses.
Un nouveau terrain de basketball est aussi nécessaire pour que les villageois fassent du sport.

Respect de l'environnement
Toutes les parties de l'eau seront liées dans un anneau d'eau. On construit deux ponts comme passages aboutis au vieux village et conserve de grands étendues de cultures vertes.

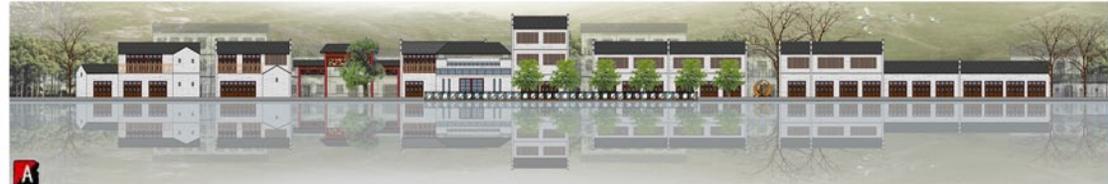
le schéma des rues

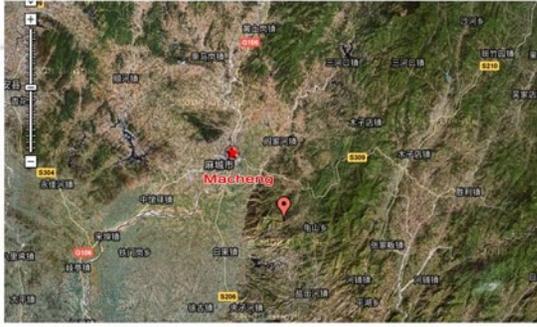
le dessin de la situation actuelle

Situation actuelle de construction
La plupart des vieux bâtiments en briques rouges et pisés sont exposés. Des édifices nouveaux avec placage de tuile ne représentent aucun de traditionnel. Les bâtiments résidentiels sont pour la plupart à deux ou trois étages, une couche de construction est pour élever le bétail et garder les choses comme des déchets.

Situation actuelle d'espace public
Le réseau routier du village n'est pas en systématique, surtout la zone entourée par l'eau, peu d'espace public, des corals, des toilettes sont installés en désordre, ce qui a occupé énormément les avenues. Les conditions d'hygiène publiques sont très mauvaises, des ordures, des déchets d'animaux sont partout.

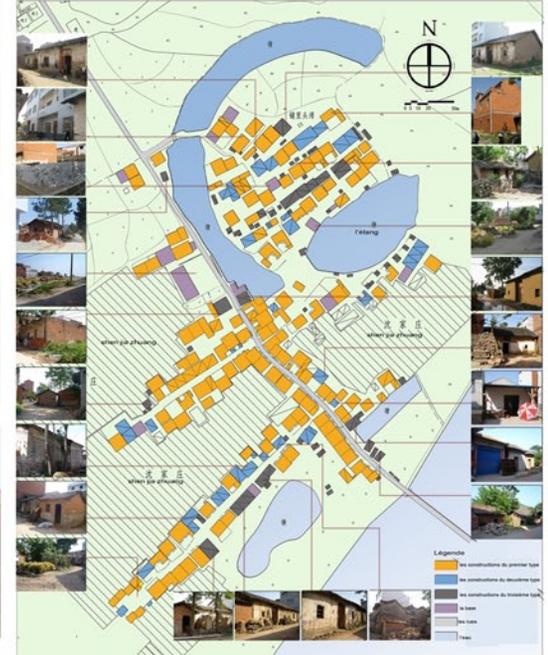
le dessin de la qualité des constructions actuelles

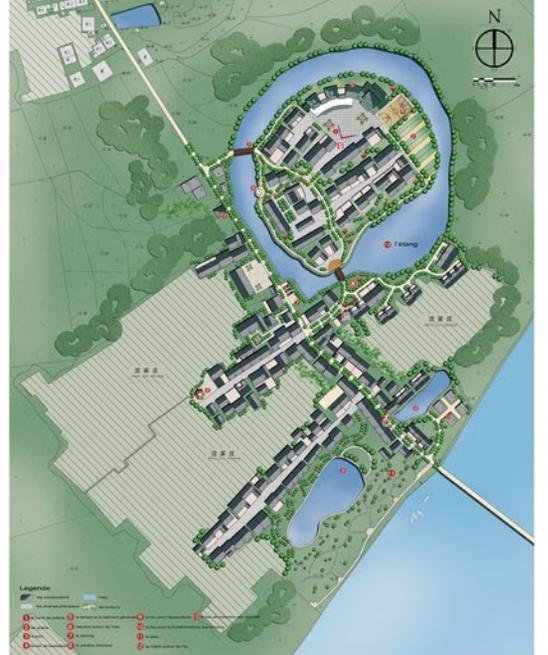
Plan de planification générale

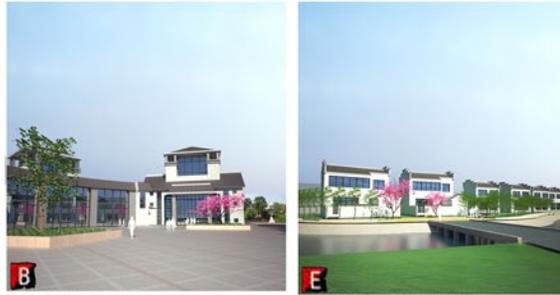
le dessin d'espace public

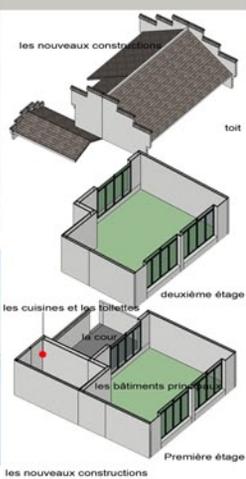
les nouveaux constructions
